# **IDENTIFIKASI DAN TROUBLESHOOTING SISTEM PENGISIAN PADA MESIN DAIHATSU ZEBRA 1.3 DAN CARA MENGATASINYA**

## **IDENTIFICATION AND TROUBLESHOOTING OF THE CHARGING SYSTEM ON THE DAIHATSU ZEBRA 1.3 ENGINE AND HOW TO OVERCOME**

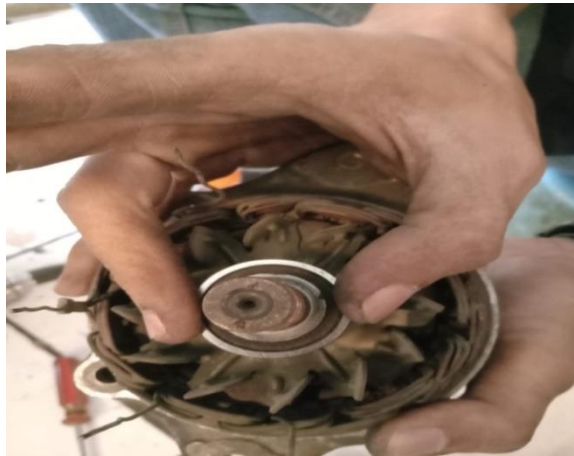
Gambar 3.1. Pemeriksaan bearing

memeriksa bearing dari keausan atau dengan cara menggerakkan bearing dengan tangan untuk mengetahui keadaan bearing.

| Standar | : | Tidak kasar dan aus |
| Hasil pemeriksaan | : | Tidak kasar dan aus |
| Kesimpulan | : | Bearing dalam keadaan baik |

| No | Pemeriksaan | Standart | Hasil pemeriksaan | Keterangan |
|---|---|---|---|---|
| 1 | Pemeriksaan <i>bearing</i> | Tidak kasar dan aus | Tidak kasar dan aus | <i>Bearing</i> dalam keadaan baik |

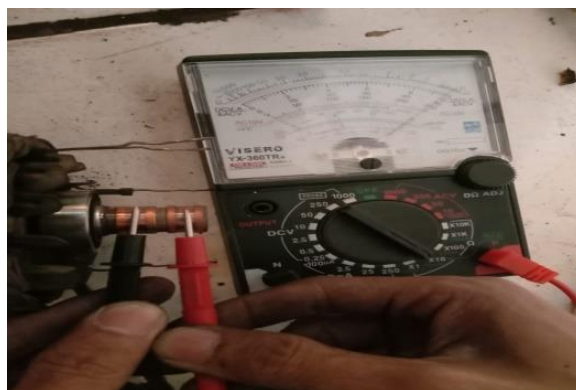
Gambar 3.2. Pemeriksaan rotor coil

Memeriksa hubungan pada rotor coil, dengan menggunakan multitester periksa hubungan antar slip ring.

| Standar | : 2,8-3,0 $\Omega$ |
| Hasil pemeriksaan | : 3,0 $\Omega$ |
| Kesimpulan | : Rotor coil dalam keadaan baik. |

| No | Pemeriksaan | Standart | Hasil pemeriksaan | Keterangan |
|---|---|---|---|---|
| 2 | Pemeriksaan terputusnya <i>rotor coil</i> | 2,8-3,0 $\Omega$ | 3,0 $\Omega$ | <i>Rotor coil</i> dalam keadaan baik |

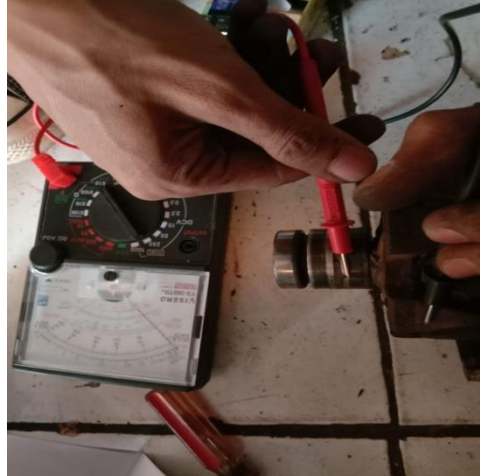
Gambar 3.3 Pemeriksaan ground test rotor coil

Hubungan antara rotor coil dengan bodi atau massa, dengan menggunakan multimeter periksa slip ring dengan massa.

| Standar | : Tidak ada hubungan |
| Hasil pemeriksaan | : Tidak ada hubungan |
| Kesimpulan | : Rotor coil dalam keadaan baik |

| No | Pemeriksaan | Standart | Hasil pemeriksaan | Keterangan |
|---|---|---|---|---|
| 3 | <i>Ground test rotor coil</i> | Tidak ada hubungan | Tidak ada hubungan | <i>Rotor coil</i> dalam keadaan baik |

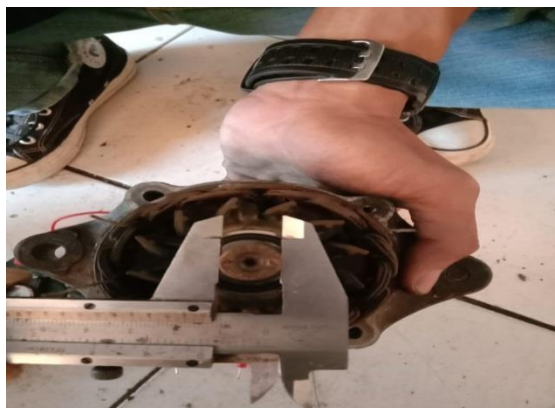
Gambar 3.4 Pemeriksaan slip ring

Dengan menggunakan jangka sorong, ukur diameter slip ring.

| Standar | : | 14,2 -14,4mm<br>Minimum 12,8 mm |
| Hasil pemeriksaan | : | 14,3 mm |
| Kesimpulan | : | Slip ring dalam keadaan baik. |

| No | Pemeriksaan | Standart | Hasil pemeriksaan | Keterangan |
|---|---|---|---|---|
| 4 | Pemeriksaan <i>diameter slip ring</i> | 14,4 mm | 14,3 mm | <i>Slip ring</i> dalam keadaan baik |

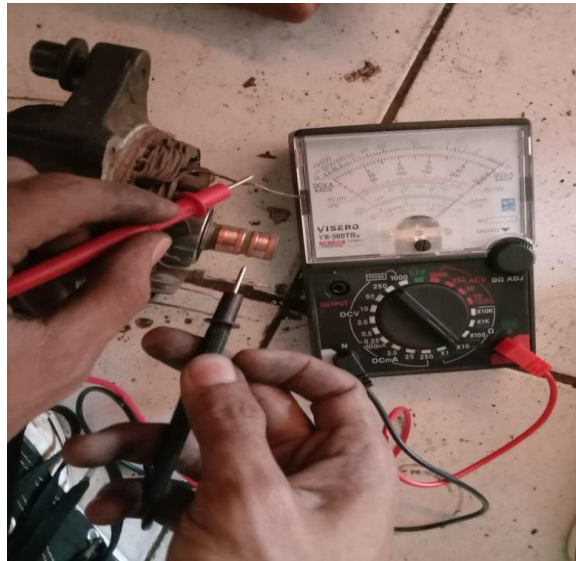
Gambar 3.5 Pemeriksaan stator coil

memeriksa hubungan pada kumparan stator dengan multimeter periksa hubungan antar kawat kumparan.

| Standar | : | Ada hubungan |
| Hasil pemeriksaan | : | Ada hubungan |
| Kesimpulan | : | Stator coil dalam keadaan baik |

| No | Pemeriksaan | Standart | Hasil pemeriksaan | Keterangan |
|---|---|---|---|---|
| 5 | Pemeriksaan terputusnya <i>stator coil</i> | Ada hubungan | Ada hubungan | <i>Stator coil</i> dalam keadaan baik |

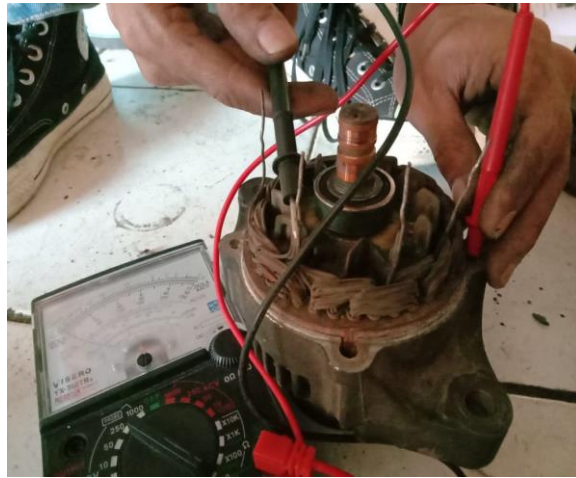
Gambar 3.6 Ground test stator coil

memeriksa hubungan antara stator coil dengan bodi atau massa. Dengan menggunakan multimeter hubungkan tiap kawat kumparan dengan bodi atau massa

| Standar | : | Tidak ada hubungan |
| Hasil pemeriksaan | : | Tidak ada hubungan |
| Kesimpulan | : | Stator coil dalam keadaan baik |

| No | Pemeriksaan | Standart | Hasil pemeriksaan | Keterangan |
|---|---|---|---|---|
| 6 | <i>Ground test stator coil</i> | Tidak ada hubungan | Tidak ada hubungan | Stator coil dalam keadaan baik |

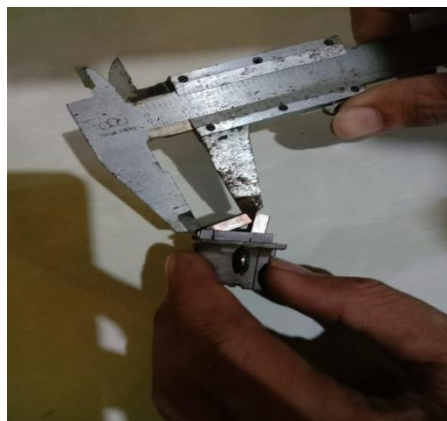
Gambar 3.7 pemeriksaan sikat

Standar : 10,5 mm

Minimum 1,5 mm

Hasil pemeriksaan : 10,5 mm

Kesimpulan : Sikat dalam keadaan baik

| No | Pemeriksaan | Standart | Hasil pemeriksaan | Keterangan |
|---|---|---|---|---|
| 7 | Pemeriksaan panjang sikat | 10,5 mm | 10,5 mm | Sikat dalam keadaan baik |

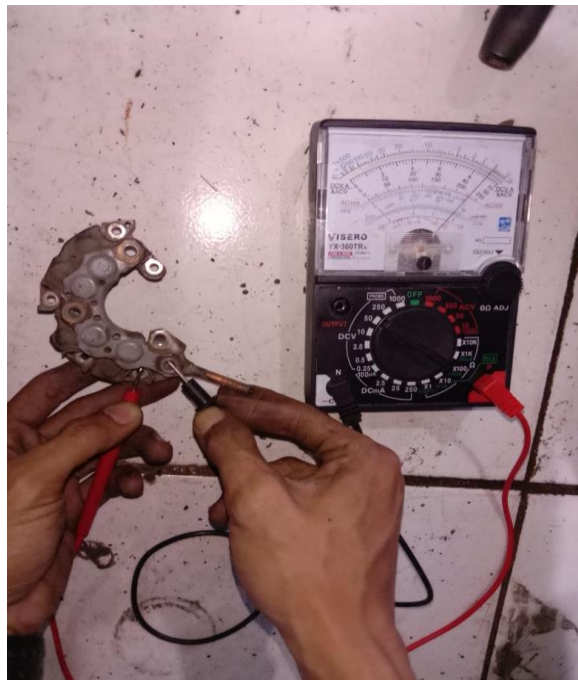
Gambar 3.8 pemeriksaan *rectifier* positif 1

Pemeriksaan dilakukan dengan menggunakan multimeter, posisikan selector pada multimeter pada posisi ohm, tempelkan positif multimeter pada terminal B dan negatif pada masing-masing *rectifier*. Jarum multimeter harus bergerak yang berarti ada hubungan.

Standar : ada hubungan

Hasil pemeriksaan : ada hubungan

Kesimpulan : *rectifier* positif dalam keadaan baik

| No | Pemeriksaan | Standart | Hasil pemeriksaan | Keterangan |
|---|---|---|---|---|
| 8 | Pemeriksaan <i>rectifier positif 1</i> | Tidak ada hubungan | Ada hubungan | <i>Rectifier</i> positif dalam keadaan baik |

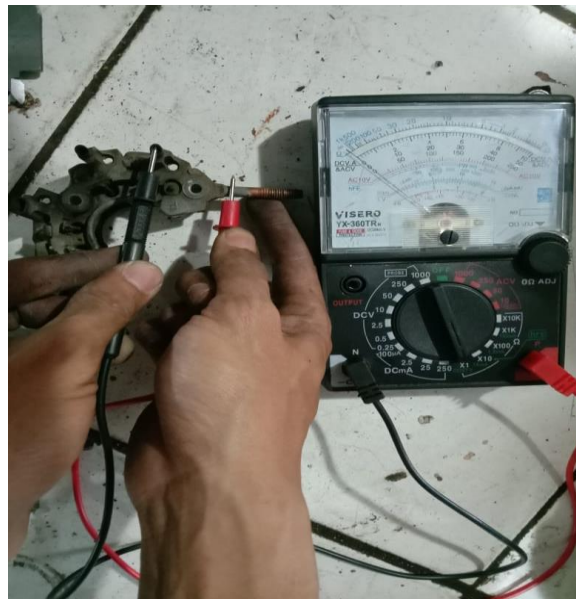
Gambar 3.9 pemeriksaan *rectifier* 2

Pemeriksaan dilakukan dengan menggunakan multimeter, posisikan selector pada multimeter pada posisi ohm, tempatkan probe negatif multimeter pada terminal B dan probe positif pada masing masing *rectifier*. Jarum multimeter harus tidak bergerak yang berarti tidak ada hubungan.

Standar : Tidak ada hubungan

Hasil pemeriksaan : Tidak ada hubungan

Kesimpulan : *Rectifier* positif dalam keadaan baik

| No | Pemeriksaan | Standart | Hasil pemeriksaan | Keterangan |
|---|---|---|---|---|
| 9 | Pemeriksaan <i>rectifier positif 2</i> | Tidak ada hubungan | Tidak ada hubungan | <i>Rectifier</i> positif dalam keadaan baik |

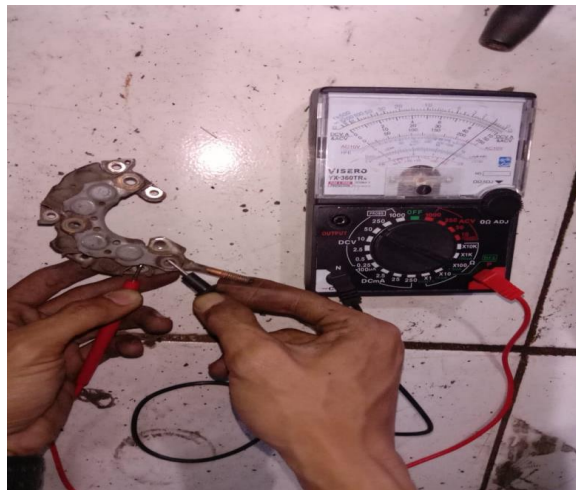
Gambar 3.10 pemeriksaan rectifier negatif 1

Pemeriksaan dilakukan dengan menggunakan multimeter, posisikan *selector* pada multimeter pada posisi ohm, tempatkan probe negatif multimeter pada masa dan probe positif dan masing masing *rectifier*. Jarum multimeter harus bergerak yang berarti ada hubungan.

| Standar | : | Ada hubungan |
| Hasil pemeriksaan | : | Ada hubungan |
| Kesimpulan | : | Rectifier negatif |

| No | Pemeriksaan | Standart | Hasil pemeriksaan | Keterangan |
|---|---|---|---|---|
| 10 | Pemeriksaan <i>rectifier positif negatif 1</i> | Ada hubungan | Ada hubungan | <i>Rectifier</i> dalam keadaan baik |

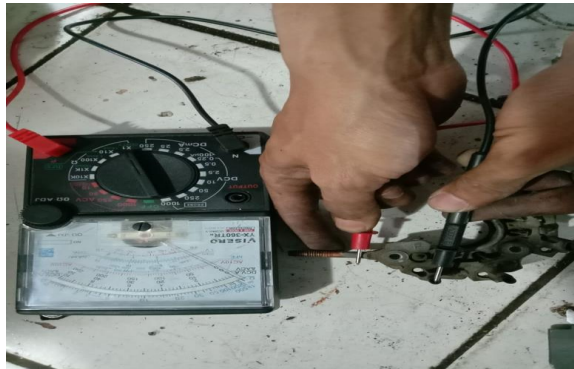
Gambar 3.11 pemeriksaan rectifier 2

Pemeriksaan dilakukan dengan menggunakan multimeter, posisikan *selector* pada multimeter pada posisi ohm. Tempatkan probe positif multimeter pada massa dan probe negatif dan masing masing *rectifier*. Jarum multimeter harus tidak bergerak yang berarti tidak ada hubungan.

| Standar | : | Tidak ada hubungan |
| Hasil pemeriksaan | : | Tidak ada hubungan |
| Kesimpulan | : | Rectifier negatif dalam keadaan baik |

| No | Pemeriksaan | Standart | Hasil pemeriksaan | Keterangan |
|---|---|---|---|---|
| 11 | Pemeriksaan | Tidak ada hubungan | Tidak ada hubungan | Rectifier negatif dalam keadaan baik |

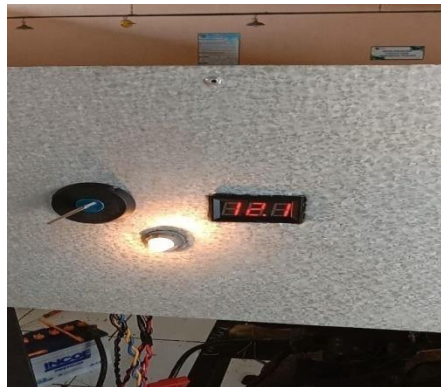
Gambar pengujian kuat arus pengisian tanpa beban

Standar : 13,8V

Hasil pemeriksaan : 12,1 V

Kesimpulan : Pengisian tidak normal

| No | Pengujian | Standart | Hasil Pengujian | Keterangan |
|---|---|---|---|---|
| 1. | Pengujian kuat arus pengisian tanpa beban | 13,8 V | 12,1 V | Sistem pengisian normal |

Dari pengujian kuat arus pengisian tanpa beban didapatkan hasil 12,1 V Hasil pengujian ini masih dalam standart spesifikasi yang terdapat pada buku manual, sedangkan hasil pengujian tegangan tegangan pengisian tanpa beban adalah 12 V. Hasil pengujian tegangan pengisian tanpa beban juga masih dalam standart spesifikasi yang terdapat dalam buku manual yaitiu 13,8 V. Berdasarkan hasil pengujian kuat arus pengisian tanpa beban dapat disimpulkan bahwa sistem pengisian masih dalam kondisi baik.
