**PROSEDUR PERAWATAN DAN PERBAIKAN SISTEM AIR**

***CONDITIONER (AC) PADA MOBIL KIA TRAVELLO***

**NASKAH PUBLIKASI**

**PROGRAM STUDI DIPLOMA TIGA TEKNIK ELEKTRONIKA**

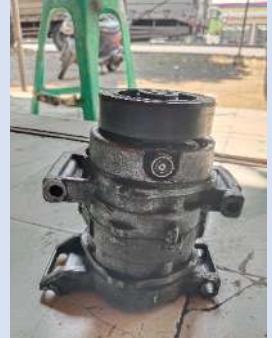
3	Kompresor AC	Sebagai sumber utama aliran dan tekanan dalam sistem AC mobil

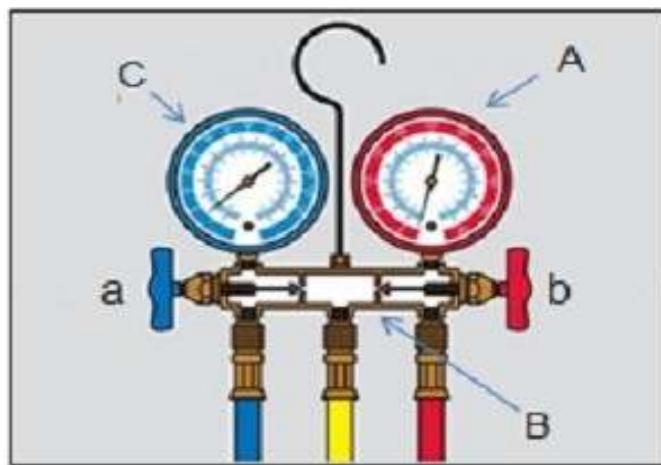
**Gambar 4. 1** Manifold Gauge Meter [12]

Pengukuran tekanan dilakukan dengan menggunakan manometer yang terhubung ke port servis pada sistem AC. Mesin dijalankan hingga mencapai putaran  $\pm 2000$  rpm dengan AC dalam keadaan aktif. Hasil pengukuran dibandingkan dengan spesifikasi pabrikan :

- Tekanan sisi hisap (*Low Pressure*): 1,5 – 2 bar (21 – 29 psi)
- Tekanan sisi tekan (*High Pressure*): 14,5 – 15,4 bar (200 – 213 psi)

Tekanan yang tidak sesuai spesifikasi dapat mengindikasikan kekurangan atau kelebihan refrigeran, pendinginan kondensor yang buruk, atau kerusakan internal kompresor.

1. Hubungkan manifold gauge ke port tekanan tinggi dan rendah
2. Nyalakan mesin dan setel putaran hingga  $\pm 2000$  rpm.
3. Aktifkan AC pada suhu terendah dan blower kecepatan maksimum.

- Tekanan dibawah normal berarti indikasi kekurangan refrigeran atau ada kebocoran
- Tekanan di atas normal menandakan ada kemungkinan *overcharge* refrigeran atau pendinginan kondensor buruk.
- Tekanan tidak seimbang yang berarti ada kerusakan internal pada kompresor.

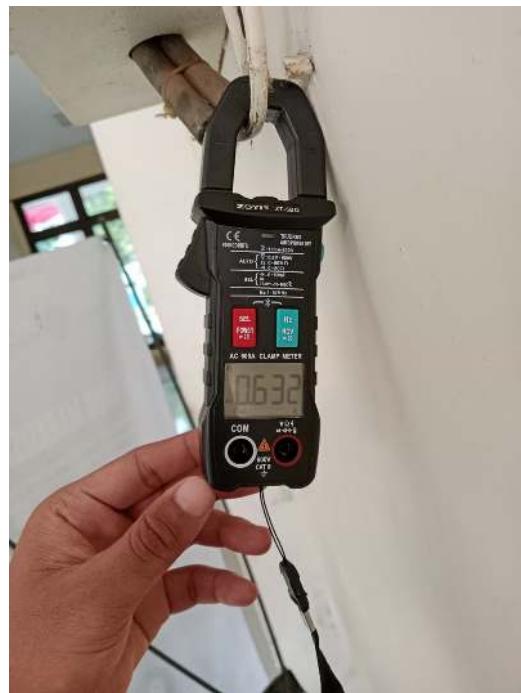
**Gambar 4. 2** Kalibrasi Pada Ampere Meter Pertama

Sebelum melakukan pengukuran pada baterai 12V untuk mengetahui arus listrik yang mengalir pada *Air Conditioner* (AC) pada mobil KIA Travello, dilakukan kalibrasi terlebih dahulu. Dalam melakukan kalibrasi membutuhkan tidak hanya satu ampere meter saja untuk mengkalibrasi, dibutuhkan lebih dari satu untuk mengetahui apakah alat pengukur ampere meter berfungsi dengan normal atau tidak. Dalam hal ini penulis menggunakan dua buah alat ampere meter untuk melakukan kalibrasi, dalam kalibrasi ini hasil dari pengukuran disamakan untuk mengetahui ampere meter berfungsi dengan normal atau optimal. Hasil dari kalibrasi penulis dapat dilihat pada gambar 4.

Ampere Meter 4.2	Ampere Meter 4.3
0,632 A	0,66 A

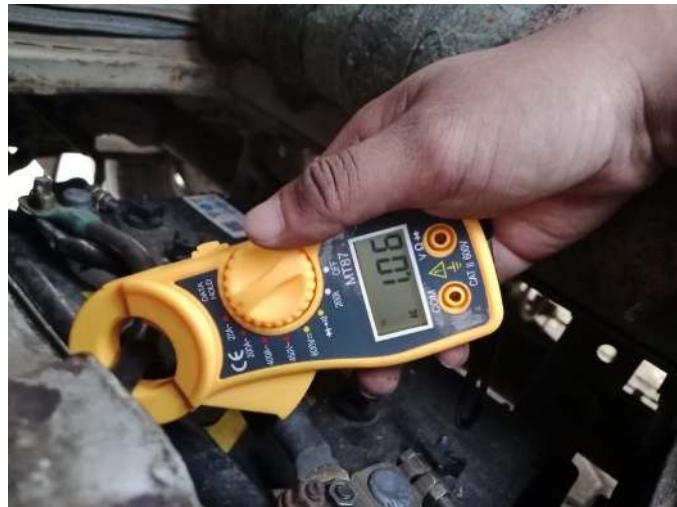
**Gambar 4. 4 Skala Kecepatan 1**

Pada pengukuran ini dilakukan pada baterai berukuran 12V pada kabel positif. Pengukuran ini bertujuan untuk mengetahui apakah ada arus yang mengalir saat *Air Conditioner* (AC) dinyalakan pada skala tertentu. Dan apabila ada arus yang mendekati angka nol maka ada kemungkinan komponen pada suatu sistem AC ada yang tidak berjalan dengan normal. Hasil pada pengukuran pada baterai 12V mobil KIA Travello dapat dilihat pada tabel 4.2

No	Pada Skala	Hasil	Satuan
1.	1	1,06	A
2.	2	1,67	A
3.	3	1,73	A
4.	4	1,53	A

Saat mesin hidup dan AC dinyalakan, spull magnet aktif sehingga arus listrik yang mengalir berkisar antara 1,06 – 1,73 A. Nilai ini menandakan bahwa elektromagnet bekerja menarik pelat kopling kompresor untuk memutar kompresor AC.

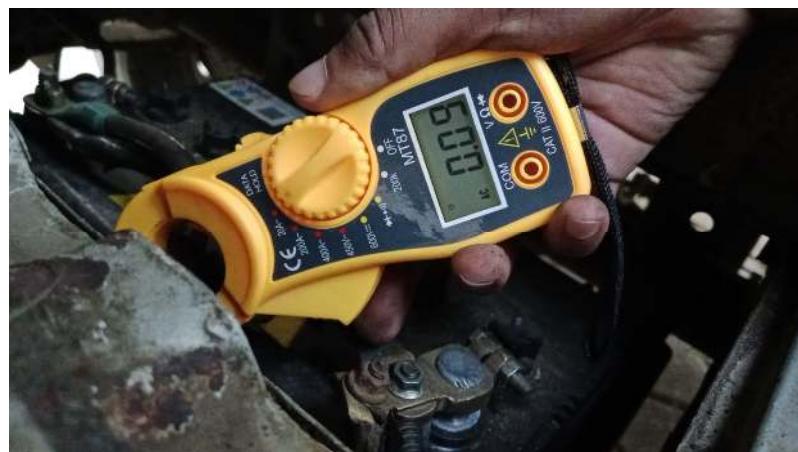
**Gambar 4. 8 Pengukuran Pada Saat Mobil dalam Keadaan ON Saja**

No.	Pada Power	Hasil	Satuan
1.	1	0,09	A
2.	2	0,09	A
3.	3	0,09	A
4.	4	0,09	A

Saat mesin mati tetapi kunci kontak ON, arus 0,09 A mengindikasikan adanya suplai kecil untuk sistem kontrol AC (misalnya panel AC dan sensor), bukan untuk mengaktifkan spull magnet. Nilai ini normal karena beban utama (kompresor) belum bekerja.
