**PERAWATAN DAN PERBAIKAN SISTEM PENDINGIN
PADA MESIN DAIHATSU ESPASS PICK UP**

NASKAH PUBLIKASI

**PROGRAM STUDI DIPLOMA III TEKNIK MESIN
FAKULTAS TEKNIK DAN ILMU KOMPUTER
UNIVERSITAS MUHAMMADIYAH
PEKAJANGAN PEKALONGAN
TAHUN 2024**

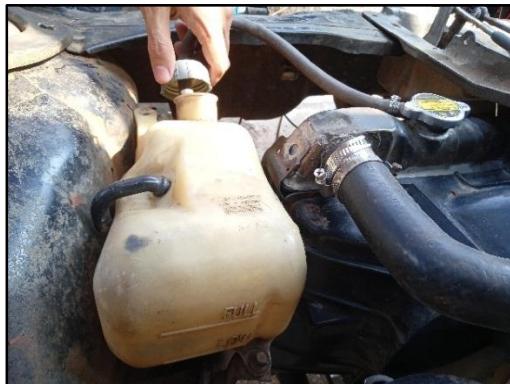
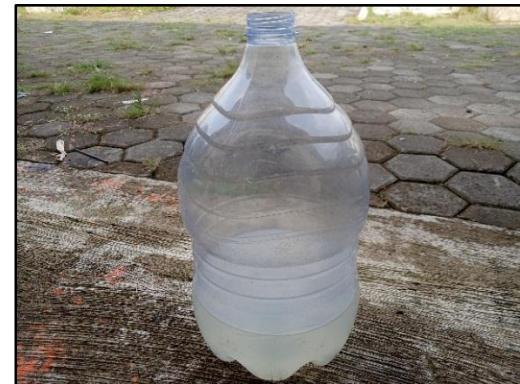
Gambar 2. Dokumentasi Pemeriksaan Air Pendingin Tabung *Reservoir*

Hasil pemeriksaan : Jumlah air kurang, menggunakan air mineral, kondisi air pendingin kotor.

Kesimpulan : Perlu diganti & ditambah air *coolant*.

- Lakukan pengurusan sistem pendingin, lepas tutup radiator kemudian buka *drain plug* radiator.
- Jika sistem pendingin kotor dan perlu diservis, tindakan *overhaul* dan perawatan sistem pendingin lebih utama dilakukan sebelum pengisian air pendingin baru.
- Ganti air pendingin lama dengan *coolant*.

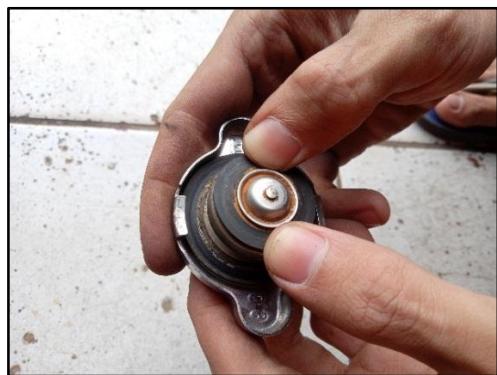
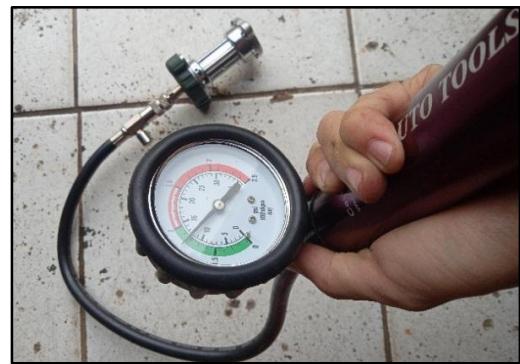
Gambar 4. Dokumentasi Pemeriksaan Karet dan Pegas Tutup Radiator

- Standar tekanan pembukaan katup tutup radiator 0,9 psi.

Hasil pemeriksaan : Karet tidak keras dan tidak retak.

Hasil pemeriksaan tekanan katup 0,9 psi.

Kesimpulan : Kondisi tutup radiator baik.

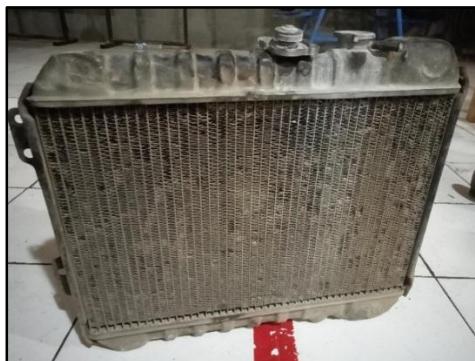
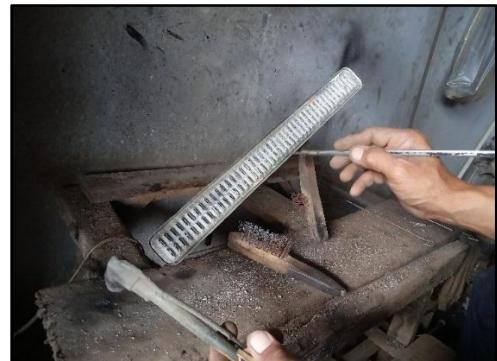
Gambar 6. Dokumentasi Kondisi Visual Bagian Luar Radiator

- Hasil pemeriksaan : Tidak ada kebocoran, terdapat kotoran dan sumbatan, terdapat sirip penyok.
- Kesimpulan : Perlu dibersihkan dan servis korok (pembersihan inti radiator), perlu perbaikan sirip.

- a) Bersihkan bagian luar radiator dengan semprotan udara kompresor dan sikat plastik, luruskan sirip inti radiator yang penyok dengan obeng min. Jika diperlukan gunakan air untuk membantu membersihkan kotoran membandel.

- b) Bersihkan bagian dalam radiator. Buka salah satu tabung radiator dengan bantuan las patri, tang dan obeng untuk melelehkan timah perekat tabung.
- c) Bersihkan bagian dalam radiator dengan sikat dan plat pipih untuk mengorek kotoran, alirkan air melalui lubang sambungan selang radiator pada tabung yang tidak dilepas. Kemudian keringkan radiator lalu pasang kembali tabung dengan las patri dan timah patri.

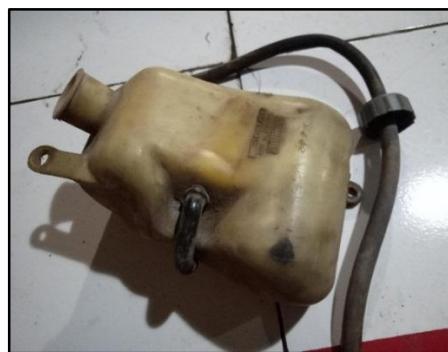
Gambar 8. Dokumentasi Kondisi Visual Selang dan Tabung Reservoir

- Hasil pemeriksaan : Tidak ada keretakan dan kebocoran, ada kotoran.
- Kesimpulan : Perlu dibersihkan.

- a) Bersihkan selang dan tangki *reservoir* dengan air mengalir, sikat plastik dan sabun krim. Bersihkan bagian dalam tabung dengan memasukkan sikat jaring, air dan sabun krim secukupnya kemudian kocok hingga sikat jaring mengenai seluruh bagian dalam tabung. Jika perlu gunakan stik/tongkat untuk membantu menggosokkan sikat jaring di dalam tabung.
- b) Bersihkan juga selang *reservoir*, ganti klem jika kondisinya sudah tidak baik.

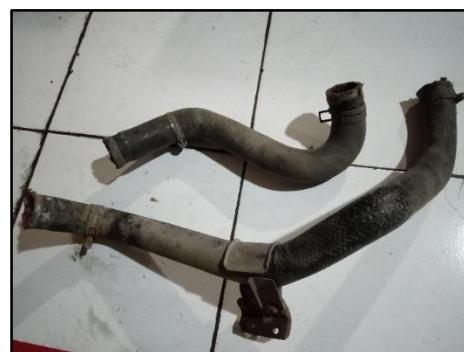
Gambar 9. Dokumentasi Visual Selang Radiator

Hasil pemeriksaan : Selang tidak bocor/retak, ada kotoran, kondisi klem tidak baik.

Kesimpulan : Perlu dibersihkan, perlu penggantian klem.

- a) Bersihkan selang radiator dengan air mengalir, sikat plastik dan sabun krim. Bersihkan sisa lem *sealer* dan bagian dalam selang yang kotor.

- b) Ganti klem selang radiator jika kondisinya sudah tidak baik. Gunakan lem *sealer* secukupnya pada bagian tempat sambungan selang radiator saat memasang selang. Kencangkan klem lalu diamkan beberapa sebelum air radiator ditambahkan.

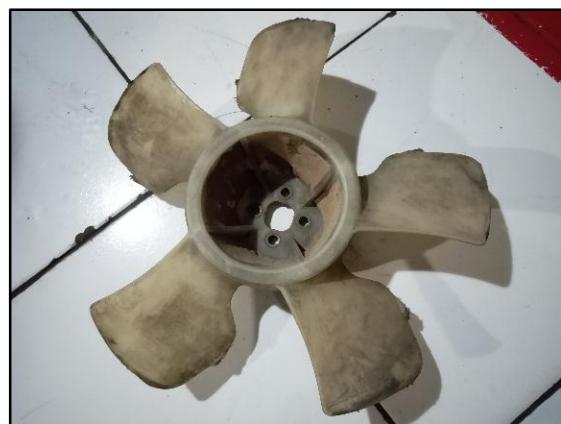
Gambar 10. Dokumentasi Visual Kipas Pendingin

Hasil pemeriksaan : Tidak ada keretakan, terdapat kotoran.

Kesimpulan : Perlu dibersihkan.

- a) Bersihkan kipas pendingin dengan air mengalir, sikat plastik dan sabun krim. Gunakan sikat gigi atau sikat jaring untuk menjangkau area kipas yang sempit.

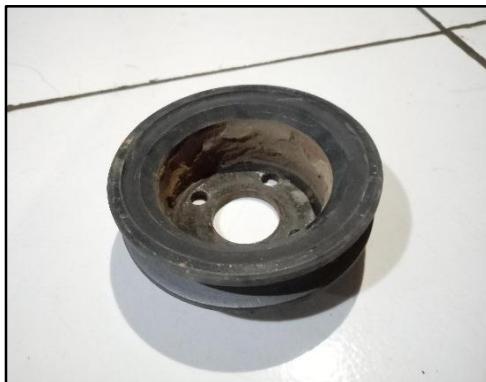
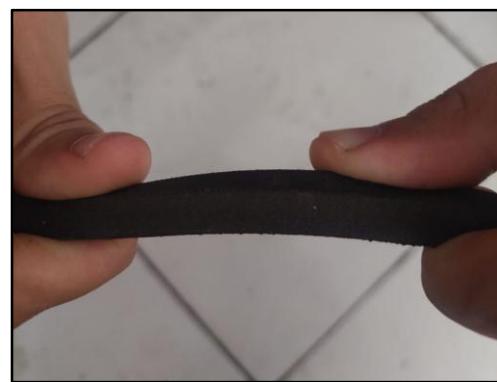
Gambar 11. Dokumentasi Kondisi Visual *Pulley* Pompa Air

Hasil pemeriksaan : *V-Belt* tidak retak/rusak, *pulley* tidak aus/rusak, *pulley* kotor.

Kesimpulan : *Pulley* perlu dibersihkan.

- a) Bersihkan pulley pompa air dengan air mengalir, sikat plastik dan sabun krim.

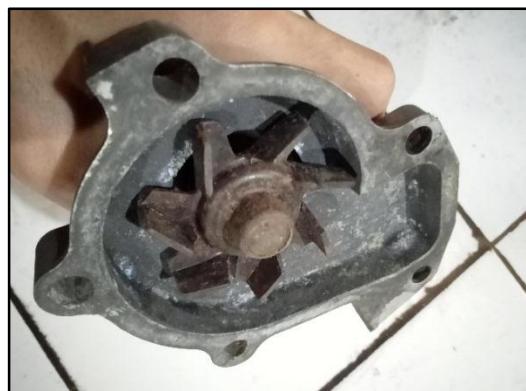
Gambar 13. Dokumentasi Visual Pompa Air

Hasil pemeriksaan : Sudu kipas tidak rusak/bengkok, putaran rotor ringan, ada kotoran.

Kesimpulan : Perlu dibersihkan.

- a) Bersihkan bagian luar pompa air dengan sikat kawat, gunakan skrap untuk mengikis sisa lem *sealer* dan gasket yang melekat. Bersihkan juga area kipas pompa.
- b) Lakukan hal yang serupa pada dudukan pompa air, bersihkan jika terdapat kotoran, sisa lem dan gasket. Pastikan kotoran tidak masuk saluran pendingin.

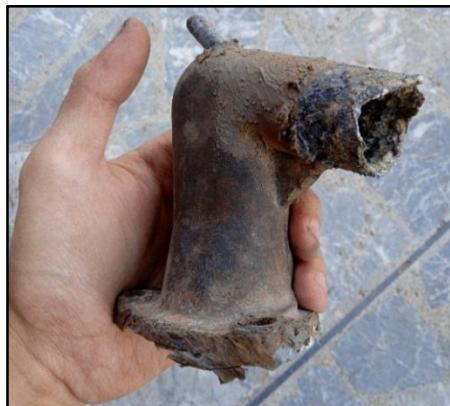
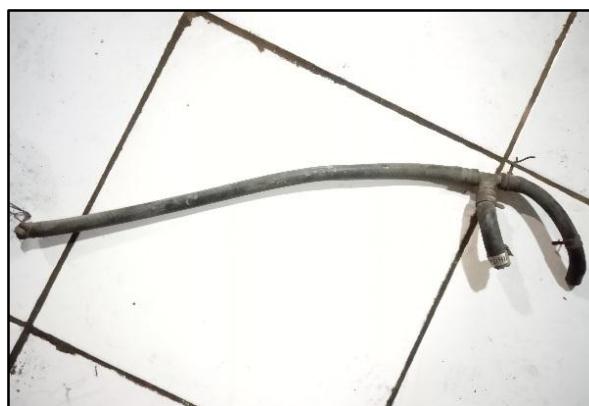
Gambar 14. Dokumentasi visual rumah *thermostat*

Hasil pemeriksaan : Tidak ada *thermostat*, rumah *thermostat* retak & aus, kondisi klem selang tidak baik.

Kesimpulan : Tidak perlu ganti *thermostat* (mesin tua), perlu penggantian rumah *thermostat* & klem selang *bypass*.

- a) Ganti rumah *thermostat* yang rusak, bersihkan area dudukan rumah *thermostat* dari kotoran dan sisa gasket. Pasang gasket pada rumah *thermostat* dan beri lem *sealer* secukupnya. Pasang kembali pada dudukannya.
- b) Bersihkan selang *bypass* dari kotoran dan sisa lem *sealer*, ganti klem yang kondisinya tidak baik. Pasang kembali dengan memberi lem *sealer* secukupnya pada sambungan selang di bagian rumah *thermostat*, radiator dan blok mesin. Pasang selang dan kencangkan klemnya.

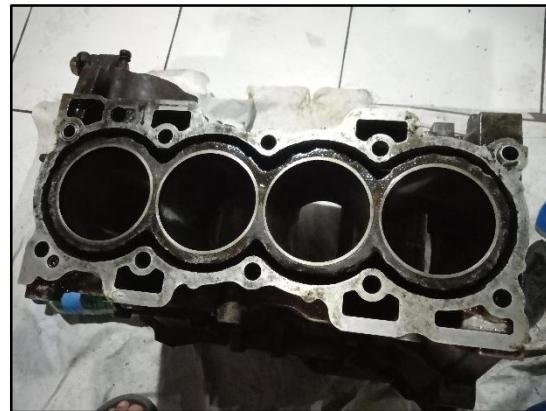
Gambar 16. Dokumentasi Visual Mantel Air

Hasil pemeriksaan : Tidak ada endapan kotoran, banyak bagian yang korosi efek pemakain air mineral.

Kesimpulan : Kondisi mantel air baik.

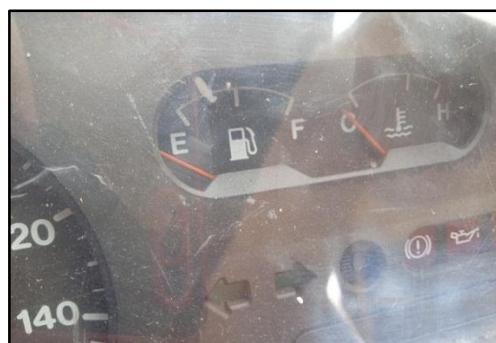
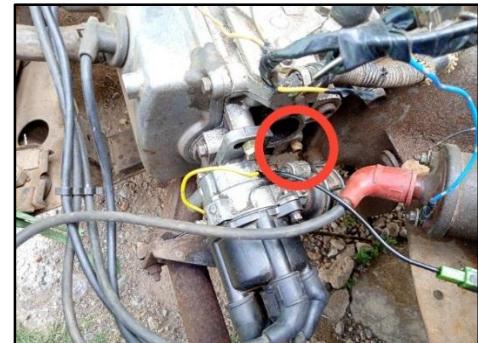
Gambar 17. Dokumentasi Indikator Temperatur

Hasil pemeriksaan	: Jarum menunjuk sesuai temperatur mesin, tidak ada kabel rusak, sensor temperatur rusak.
Kesimpulan	: Perlu penggantian sensor temperatur air.

- a) Ganti sensor temperatur air, lepas dengan kunci sok/pas 12 mm. Pasang sensor temperatur air baru kemudian sambungkan kabel konektor sensor.

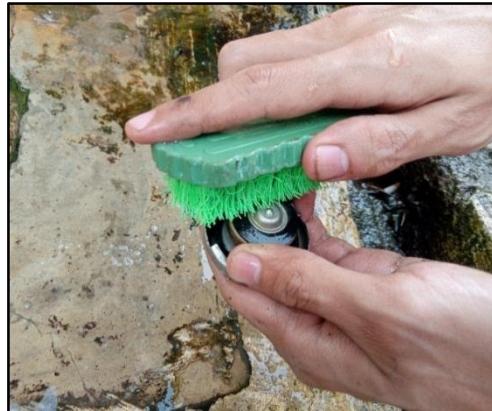
Gambar 20. Dokumentasi Proses Pembersihan Tutup Radiator

- Bersihkan tutup radiator gunakan air mengalir, sikat plastik dan sabun krim secukupnya. Jangan sampai terkena minyak seperti; bensin, dan solar karena dapat merusak karet tutup radiator.

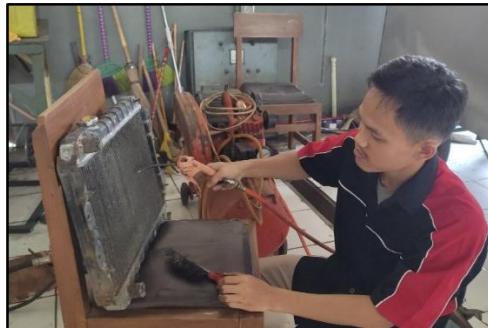
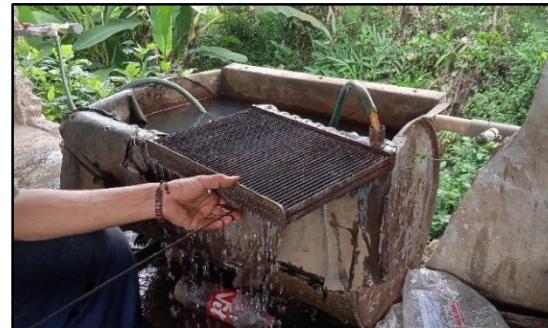
Gambar 21. Dokumentasi Proses Pembersihan Bagian Luar Radiator

- d) Periksa kebocoran radiator, pasang tutup radiator kemudian alirkan udara dengan kompresor melalui lubang selang *reservoir*. Tutup kedua lubang sambungan pipa radiator dengan tangan, celupkan ke dalam air pastikan tidak ada gelembung udara keluar. Lakukan pematrian dengan tambahan plat secukupnya jika ada kebocoran.

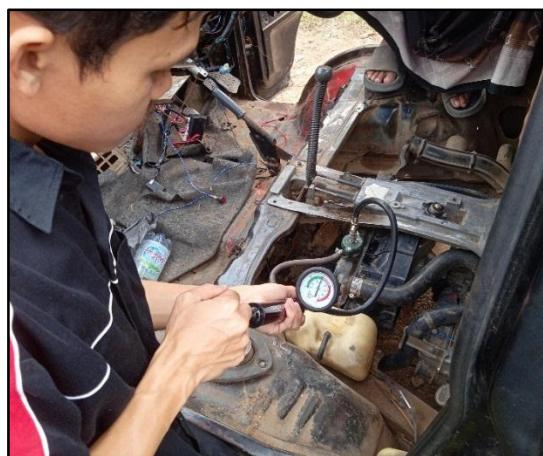
Gambar 31. Dokumentasi Proses Pengujian Kebocoran Sistem Pendingin

Pengujian yang dilakukan yaitu pengujian kebocoran sistem pendingin dengan alat Radiator Tester.

- a. Pastikan seluruh komponen sistem pendingin terpasang.
- b. Lepas tutup radiator, lalu pasang radiator tester.
- c. Tekan tuas pompa radiator tester hingga jarum *pressure gauge* mengindikasikan tekanan $1,2 \text{ Kg/cm}^2$ (17,1 psi) atau area hijau *pressure gauge*.
- d. Perhatikan apakah ada rembesan atau kebocoran pada sistem pendingin. Jika tidak ada, maka kondisi sistem pendingin dalam keadaan baik.
